INSTITUTO TECNOLÓGICO SUPERIOR DE
SAN ANDRÉS TUXTLA

MATERIA: Método del Elemento Finito

Análisis de resistencia estructural de un sistema de torre-línea de transmisión, sometido a cargas de viento

ANÁLISIS ESTRUCTURAL DE UNA SECCIÓN COLAPSADA DE LA LÍNEA 12 DEL METRO DE LA CDMX BAJO CARGAS REALES Y DEGRADACIÓN POR FATIGA.

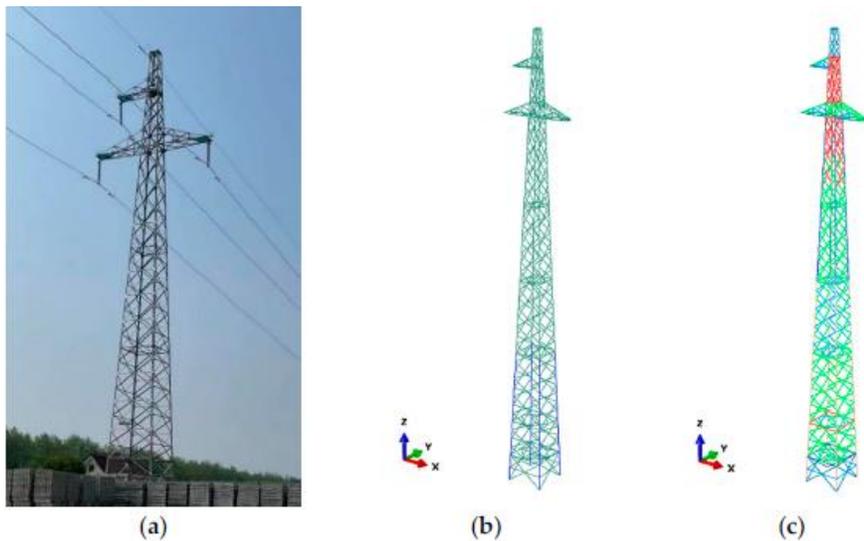
Ilustración 1. La torre de transmisión: (a) la torre prototipo; (b) D = tipo de acero diferente; (c) sección diferente.

La ilustración 1, b muestra los dos tipos de acero utilizados en la construcción de la torre de transmisión. Los componentes de color verde están hechos de acero tipo Q235, cuyas propiedades mecánicas son las mismas que se indican en la Tabla 1, mientras que los componentes azules están fabricados con acero Q345, cuyas propiedades mecánicas. Al comparar las propiedades mecánicas de los dos tipos de acero, se puede observar que la única diferencia es el límite elástico. (Jia-Xiang Li, 2024)

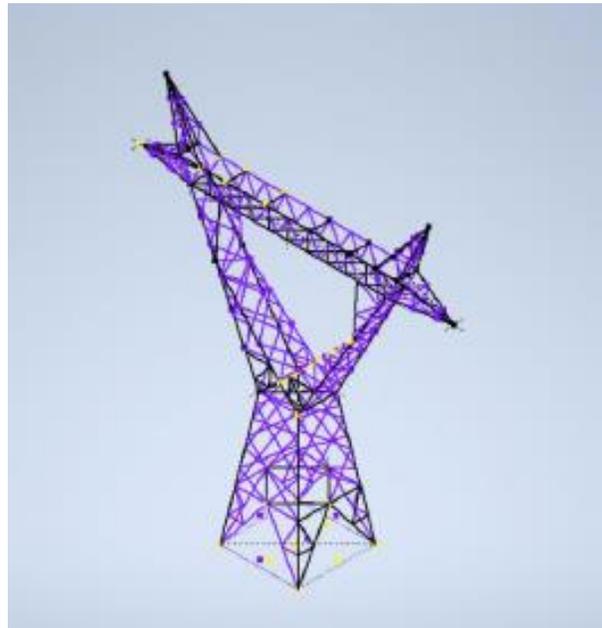
Ilustración 2 modelado de la estructura

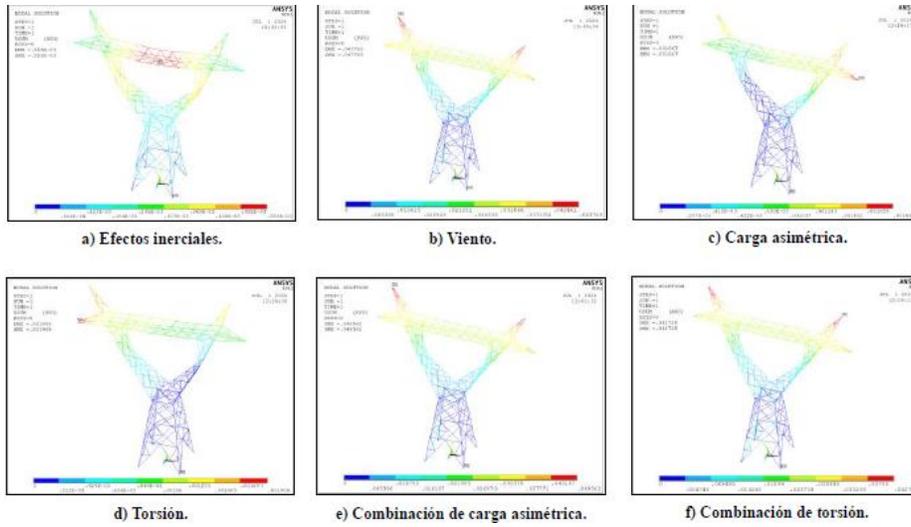
Ilustración 3. Esfuerzos de von Mises obtenidos en cada caso de estudio

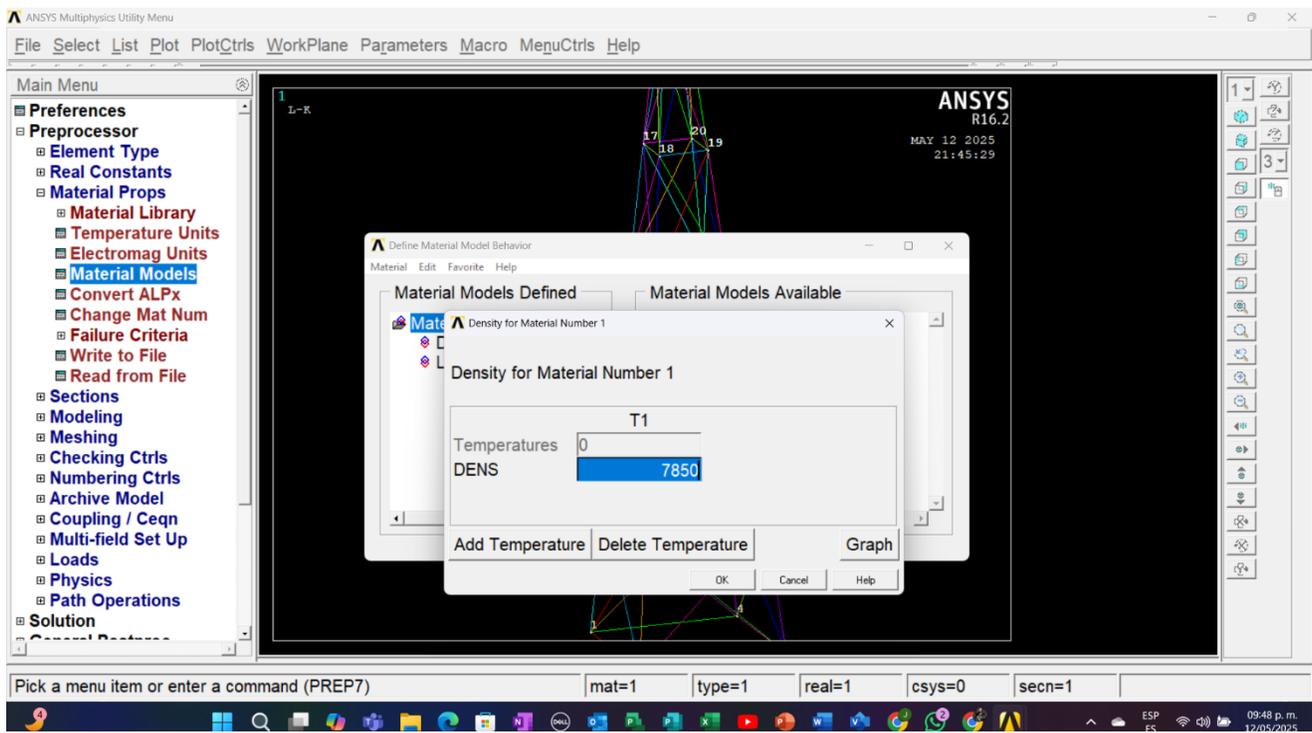
Ilustración 4. densidad del material

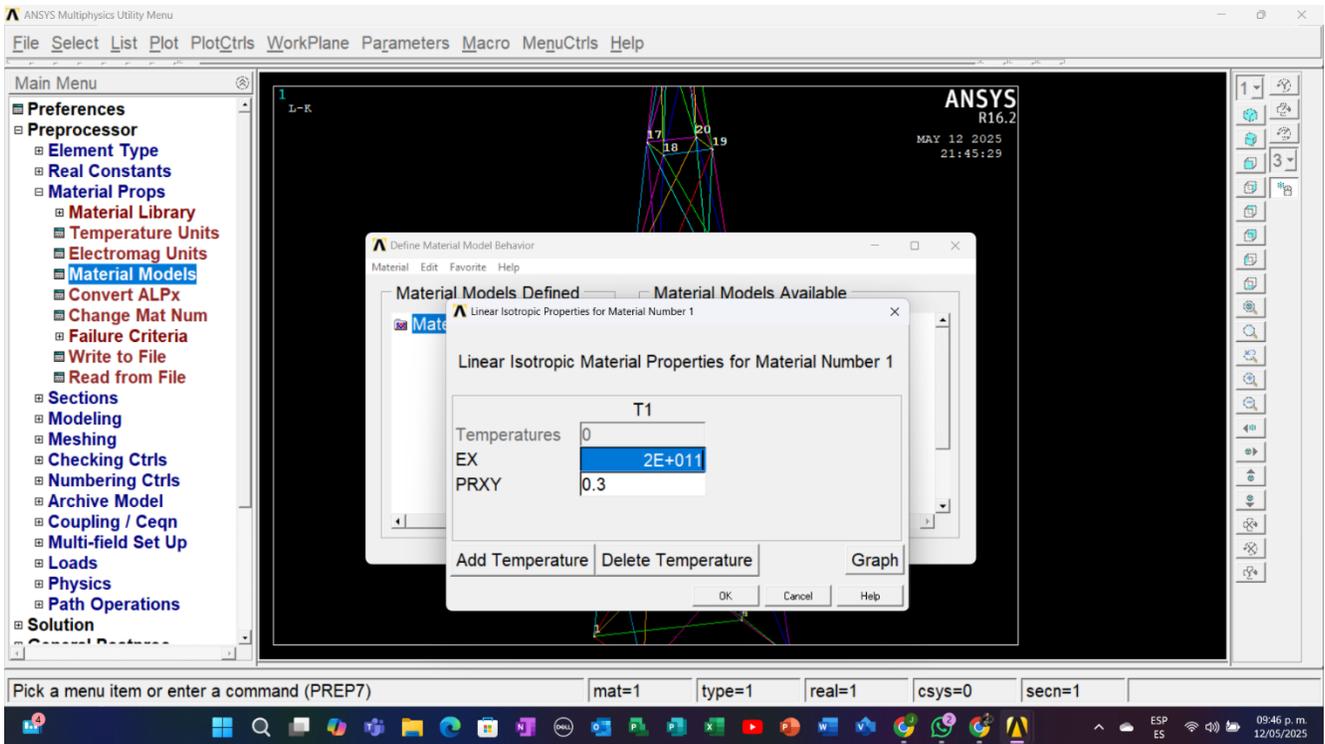
Ilustración 6. propiedades isotropicas para el material

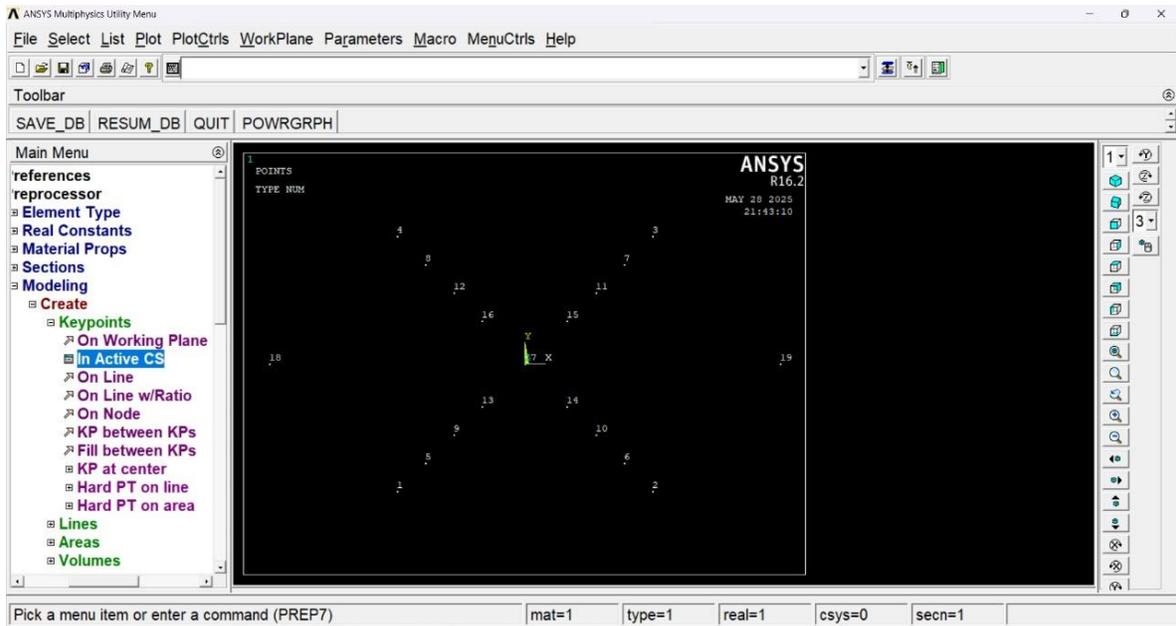
Ilustración 7 puntos para la creación de la figura

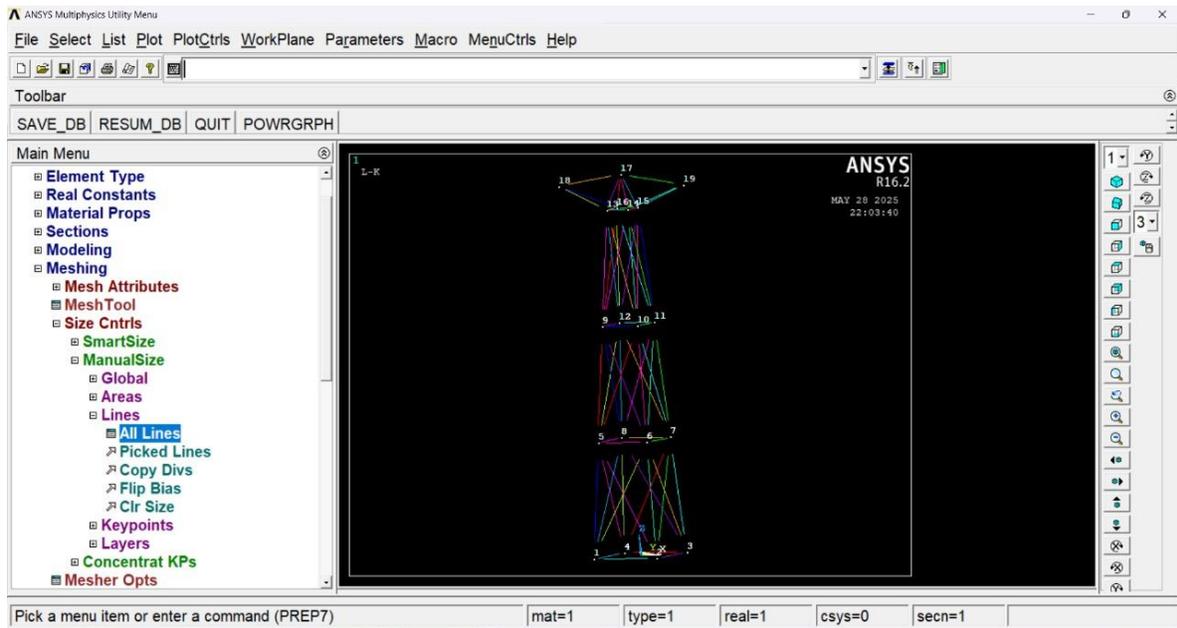
Ilustración 8 mallado

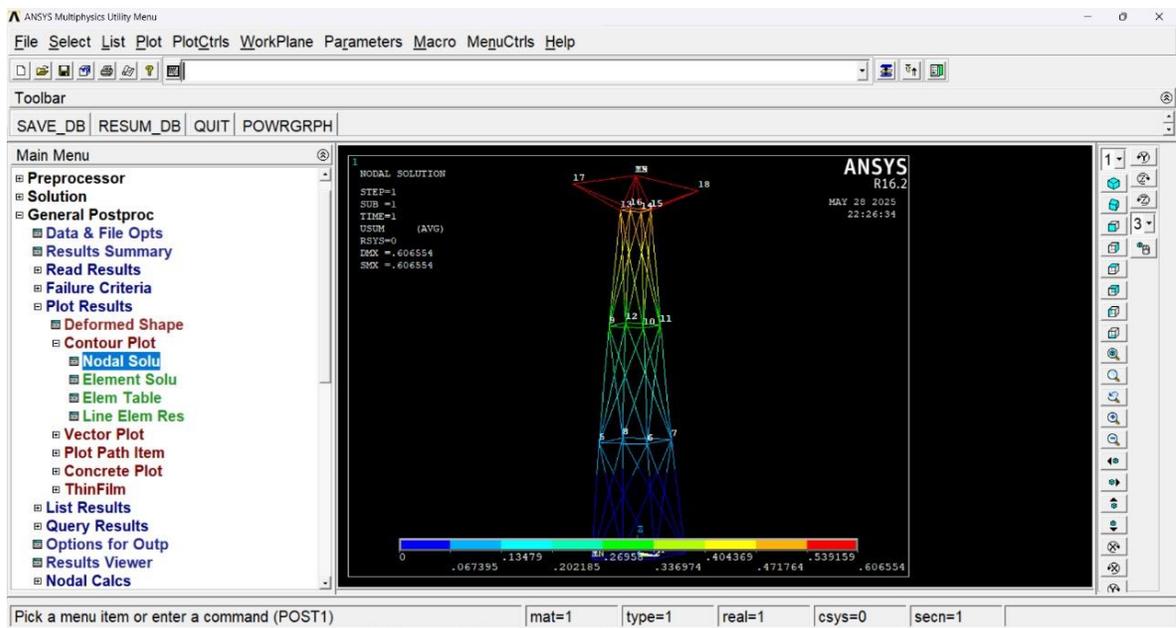
Ilustración 10 resultados de la deformación aplicando cargas de viento en FX

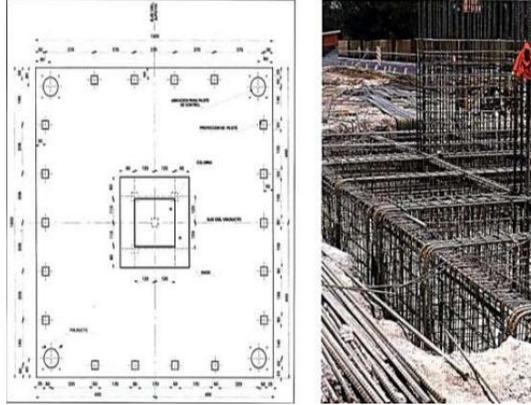
figura 4 Zapata de una columna

El diseño estructural del tramo elevado de la Línea 12 se resolvió con travesaños postensados de sección cajón, colados en sitio y con una longitud de 35 metros. Estas travesaños se apoyan en un eje central de columnas para permitir más carriles en la vialidad. Se usaron apoyos de neopreno para transferir cargas, con un extremo articulado y otro simple. También se dejaron espacios en las travesaños para facilitar el cambio de neoprenos o la incorporación de cables de refuerzo en caso de desgaste. Como toda la estructura se encuentra en zona de terreno compresible (zona III), la cimentación se diseñó con zapatas y pilotes de fricción adaptados al hundimiento regional del Valle de México, y se consideraron preparaciones para colocar pilotes de control si llegaran a ser necesarios. [9]

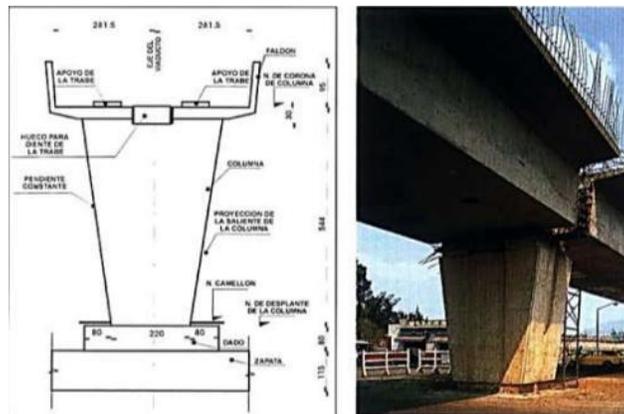
figura 5 Columna en tramo y apoyo de dos columnas

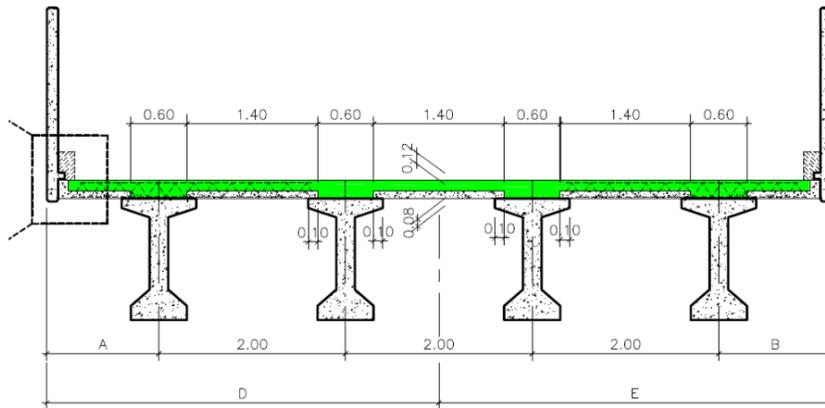
figura 6 Estructura base [15]

Estas observaciones sirvieron como base para desarrollar un modelo detallado en el software ANSYS, permitiendo simular el comportamiento estructural bajo diversas condiciones de carga y evaluar los factores que contribuyeron al colapso. Este modelo no solo facilitó una comprensión de las causas del siniestro y análisis en el ámbito de la ingeniería estructural. Ver figura 6.

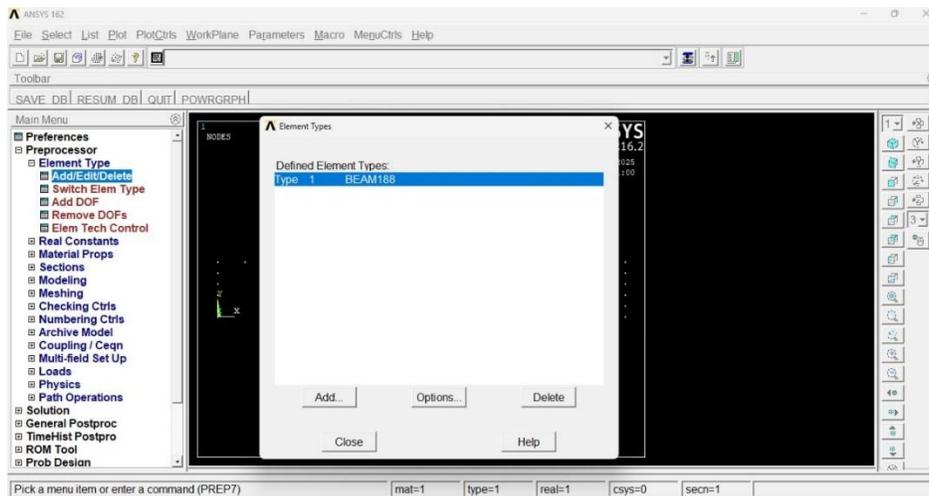
A continuación, en la siguiente imagen seleccionamos preprocessor después seleccionamos element type y le damos clic en add/edit/delete, y seleccionamos beam 188 y le damos ok.

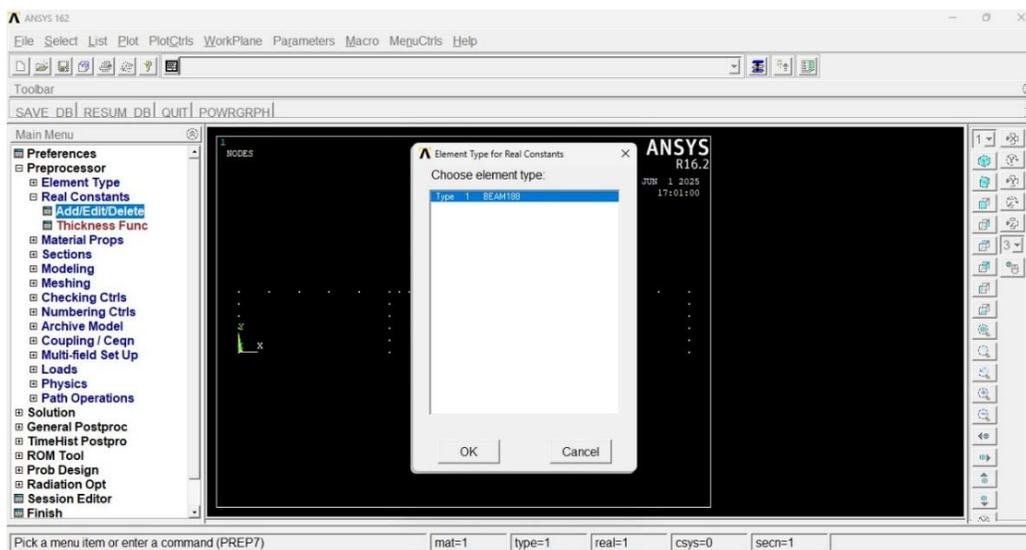
Posteriormente en la siguiente imagen seleccionamos preprocessor acto seguido le damos clic en real constants después add/edit/delete y checamos que aparezca el valor y le damos ok.

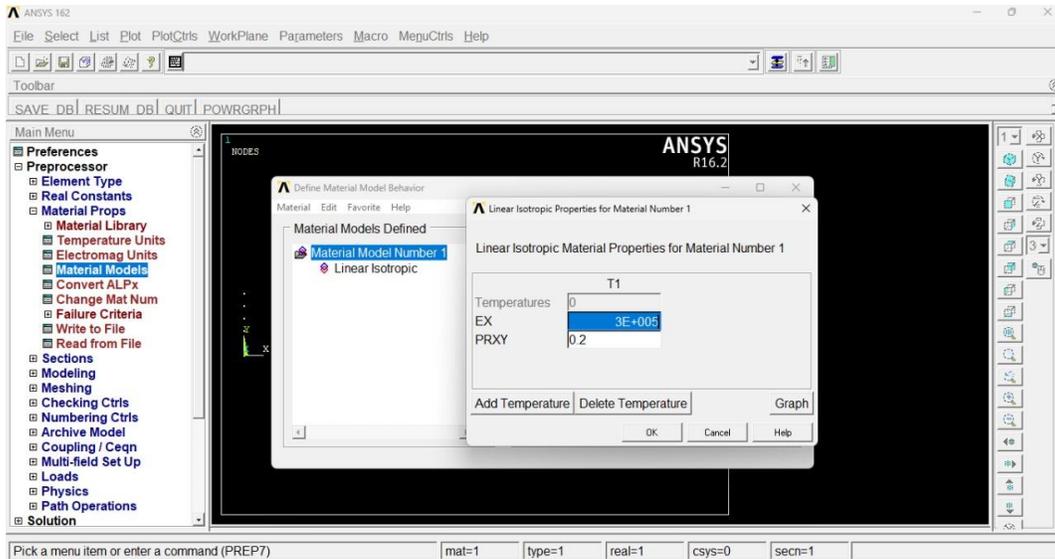
En la siguiente imagen se muestran las propiedades del material del puente de la línea 12 del metro de la cdmx para esto nos dirigimos a preprocessor después seleccionamos material props y seleccionamos material models, en EX 3E+005 y en PRXY 0.2.

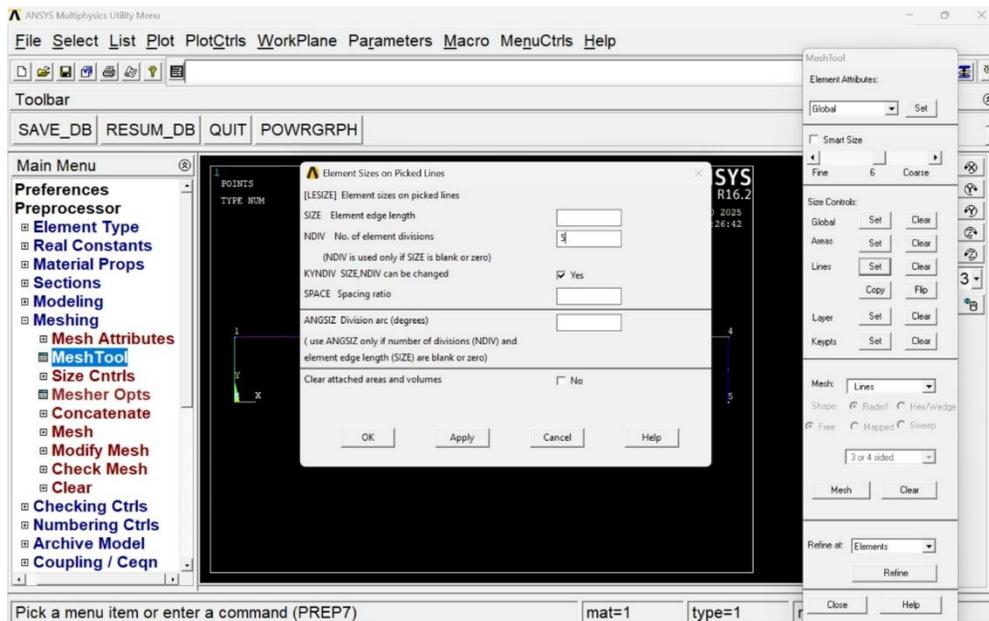
A continuación, en la siguiente imagen que se presenta nos dirigimos a preprocessor después a meshing y luego le damos clic en mesh tool y agregamos el valor 5 y le damos en ok.

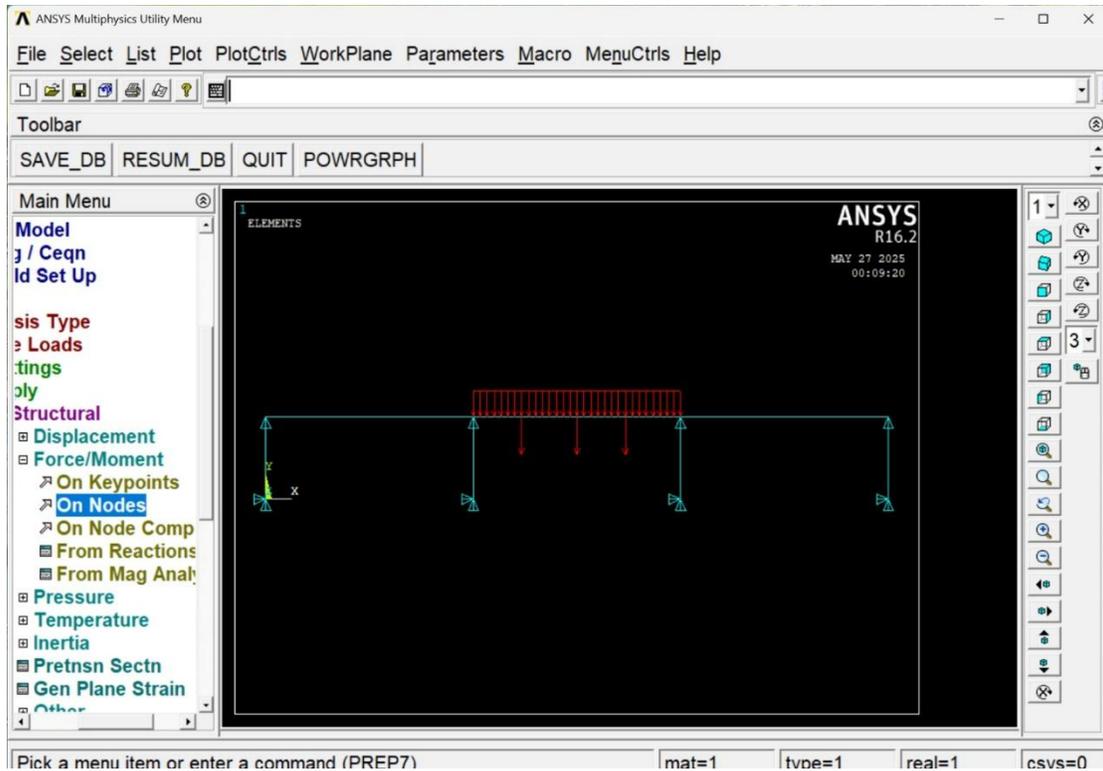
En la siguiente imagen se muestra la imagen del puente luego de a verle aplicado las cargas en los puntos 11,9 y 10 esos puntos se ubicaron en esa parte porque fue donde ocurrió el colapso.

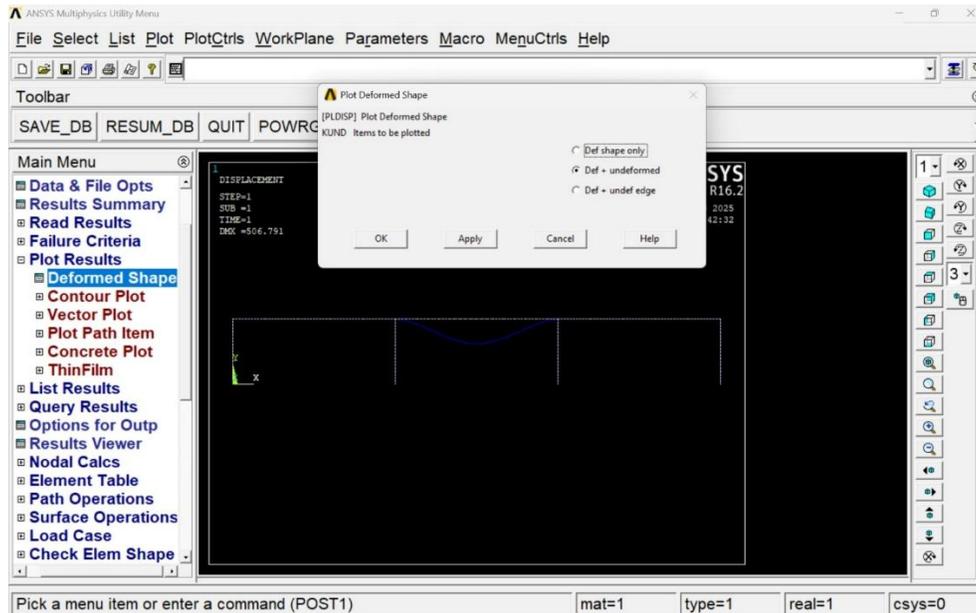
Acto seguido se presenta la siguiente imagen seleccionamos general postproc y de ahí le damos clic en plot results de hay le damos en deformed shape senos desplegara una ventana y seleccionamos def + undeformed y le damos en ok en esta parte del puente podemos apreciar en que parte del puente ocurre la deformación.

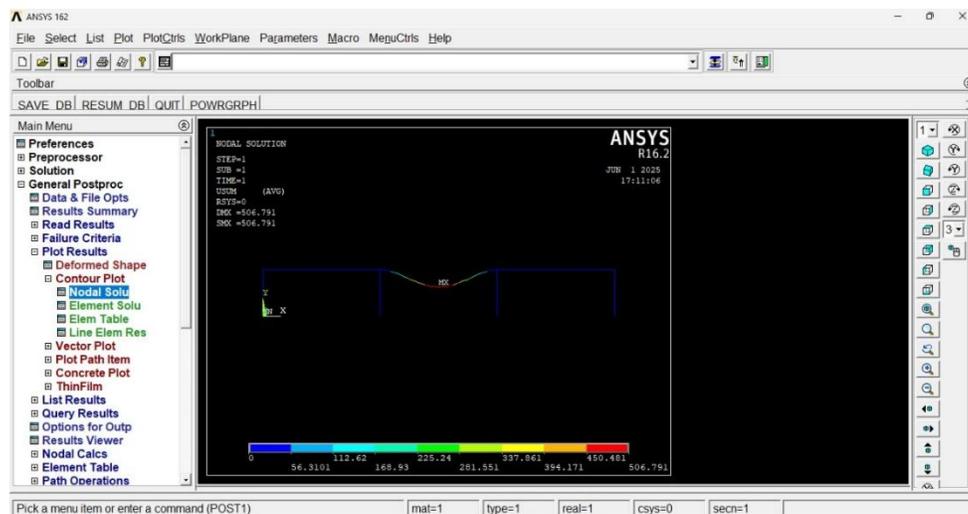
En la siguiente imagen que se presenta a continuación se presenta la solución del problema del puente colapsado de la línea 12 del metro de la cdmx, en esta parte del puente que se presenta el colapso ocurrió en la parte de en medio, las condiciones por la cual se presentó el colapso se debieron a la mala calidad de los materiales, y lo que influyo de igual manera a que colapsara el puente fue el peso de las personas, el peso de los vagones que transitaban del tren que transitaban por la zona.

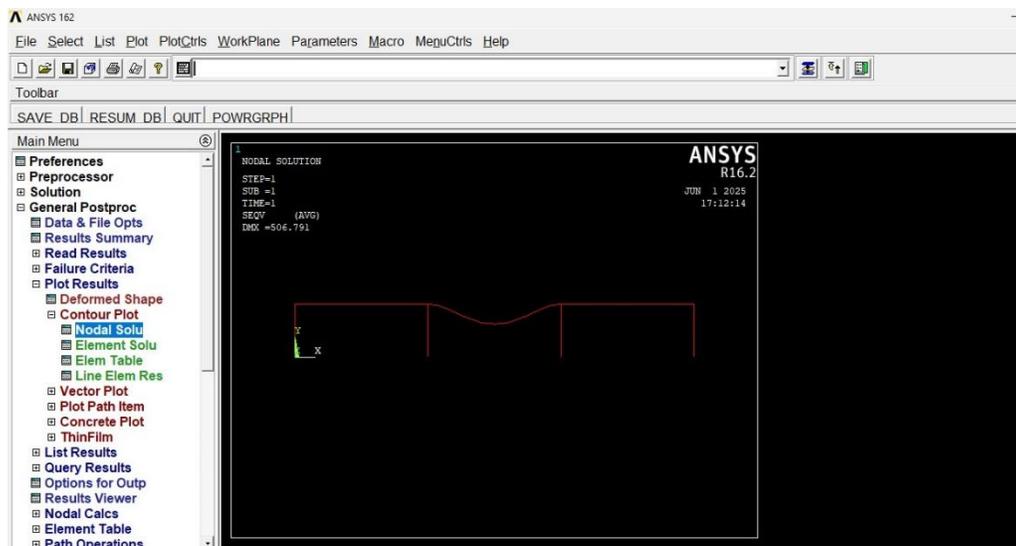
En la imagen que se muestra a continuación se presenta el puente de la línea 12 del metro de la cdmx una ves que se le aplico von mises stress.

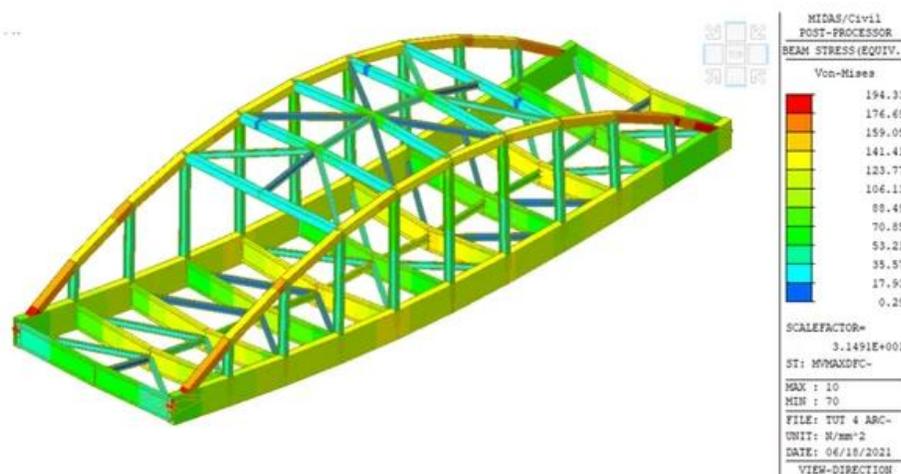
La tensión de Von-Mises para la viga larguero cerca del centro del vano (contorno amarillo oscuro) es de 159 N/mm^2 inferior al valor del límite elástico. Por lo tanto, el diseño es seguro. Sin embargo, se podría revisar la sección para considerar un factor de seguridad más alto.

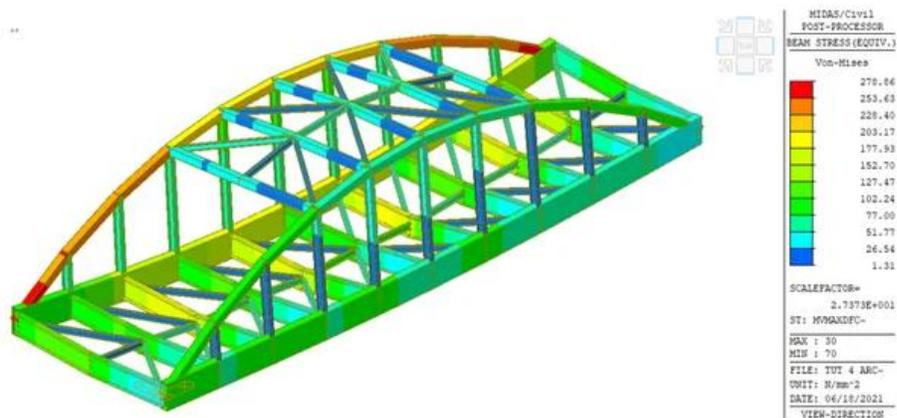
La tensión de Von-Mises para el arriostramiento transversal cerca del centro del vano (contorno verde pálido) es de 152 N/mm^2 , menor que el valor del límite elástico. Por lo tanto, el diseño es seguro. Sin embargo, es evidente que la tensión de Von-Mises para el elemento arco cerca del soporte es mayor que el límite elástico, por lo que es necesario revisar la sección.
